STIMA IMMOBILIARE

Fabbricato uso palazzina uffici con terreno di sedime
e area di pertinenza
in FOSSALTA DI PORTOGRUARO (VE) - fg. 11 mapp. 778

Maggio 2021

Beni in **FOSSALTA DI PORTOGRUARO (Venezia)**
via L. Zannier n.9

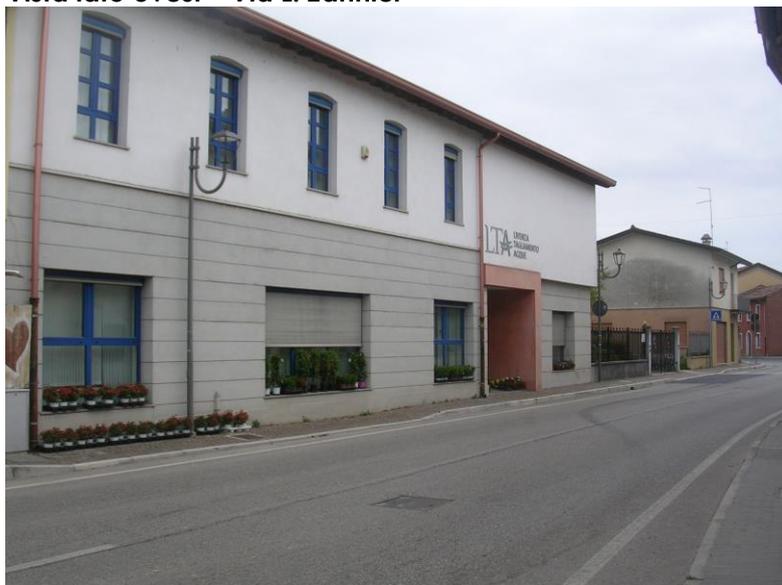
Vista lato ovest – Via L. Zannier

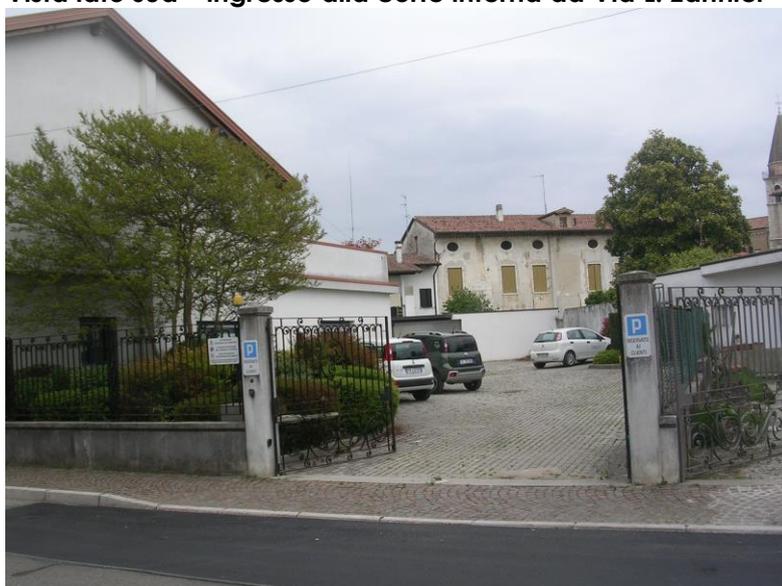
Vista lato sud – ingresso alla corte interna da Via L. Zannier

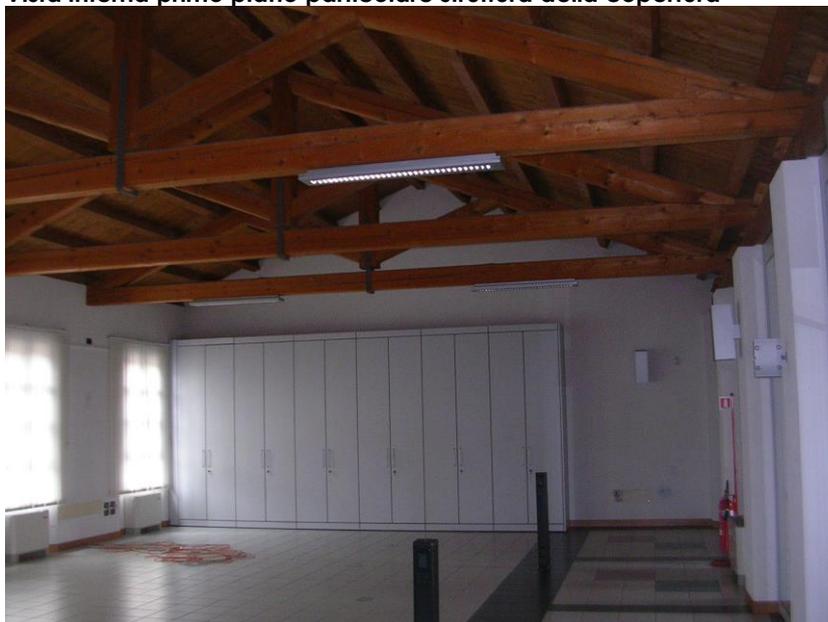
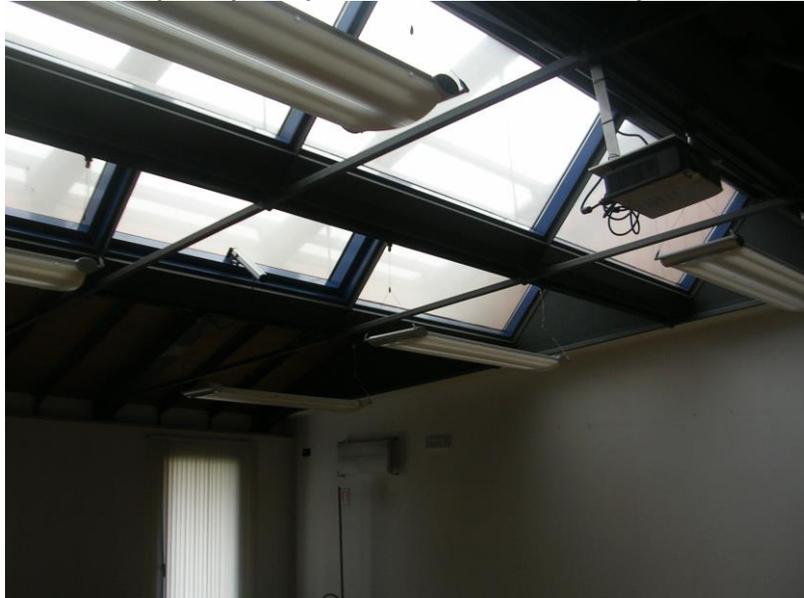
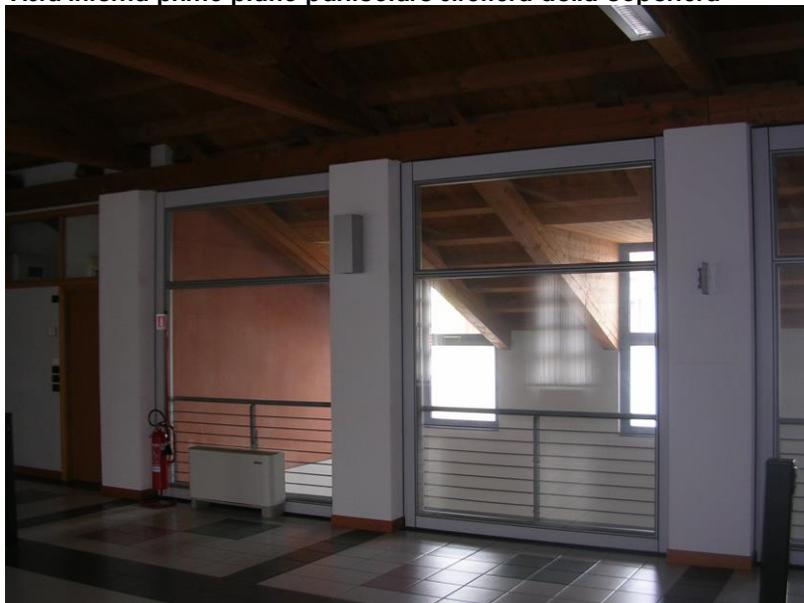
- Struttura portante in calcestruzzo armato;
- Tamponamenti perimetrali in muratura;
- Scale di collegamento tra i piani in acciaio e legno;
- Solaio di interpiano in latero-cemento con cappa in c.a. collaborante;
- Struttura della copertura parte in struttura lignea e parte in struttura mista acciaio e legno, a due falde con manto di copertura in tegole curve di laterizio tipo "coppo" e parte in terrazza di latero-cemento per lastrico solare.
- Finitura prevalente delle facciate in paramento murario intonacato e tinteggiato.

Vista interna primo piano particolare struttura della copertura

In rapporto all'epoca di costruzione, attualmente l'intero fabbricato si trova in ottimo stato di manutenzione e conservazione generali, per le quali non lascia a supporre (a medio termine) la necessità di interventi di tipo straordinario.

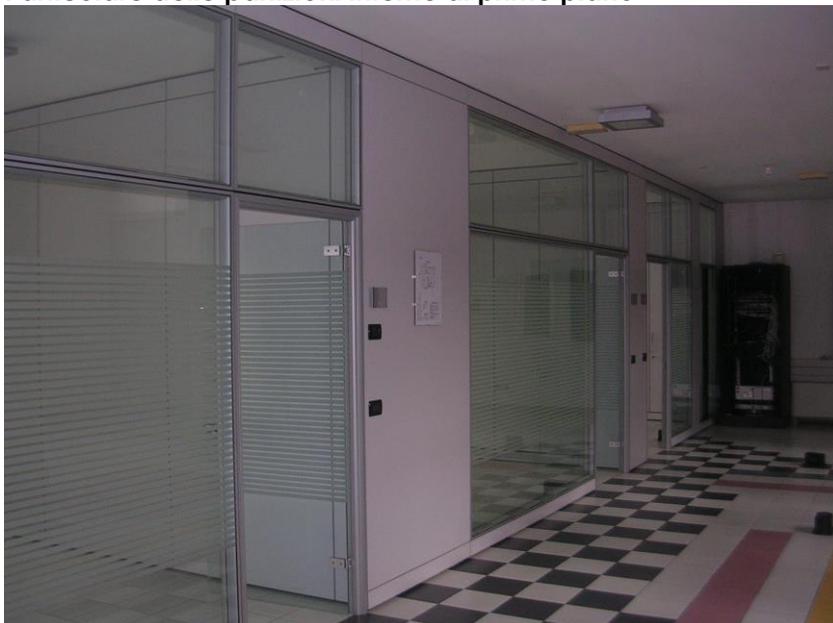
- divisori interni: pareti componibili (solo al 1° piano);
- contro-pareti interne in forati di laterizio con finitura in intonaco al civile tinteggiato con prodotti a calce;
- pavimenti interni in ceramica smaltata;

Particolare delle partizioni interne al primo piano

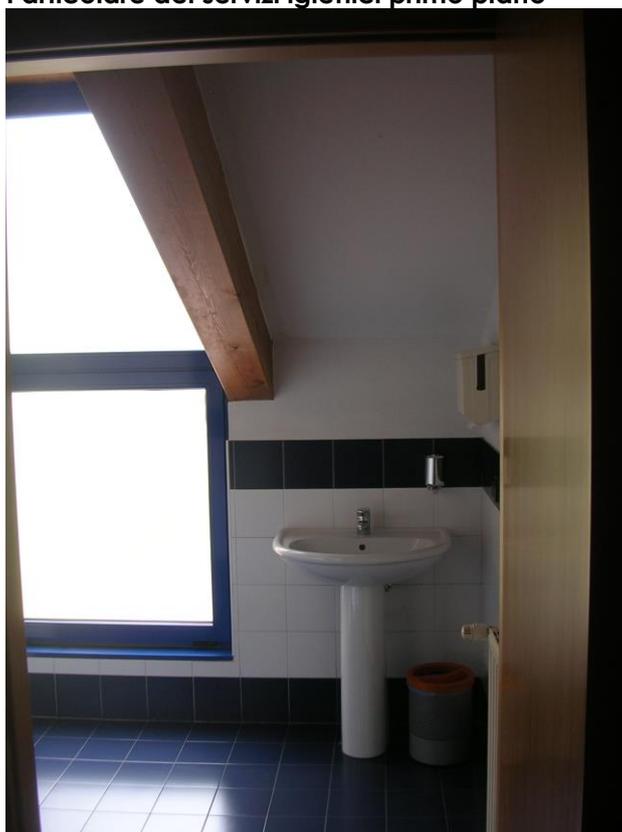
- infissi esterni in alluminio con vetrocamera, non dotati di oscuri;
- porte interne in legno tamburato;
- servizi igienici piastrellati fino a mt. 2,0 e dotati di apparecchiature e rubinetteria di tipo medio;

Particolare dei servizi igienici primo piano
